**NÁZEV AKCE:**  
**I-14 SUCHOVRŠICE - SESUV U PILY**  
- Inženýrskogeologický průzkum (IGP)

Autor příspěvku: J. Heteš, 12/2018

Řešená lokalita se nachází v těsné blízkosti silnice I. třídy I/14 v úseku staničení km 97,2 mezi obcemi Suchovršice a Úpice.

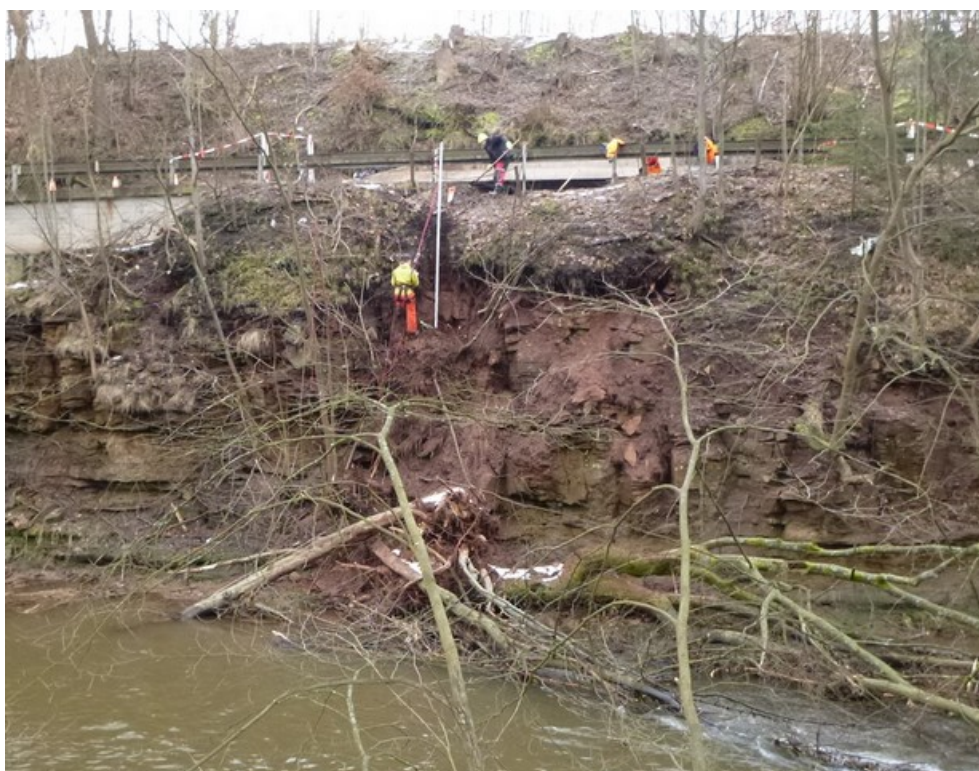
K sesuvu došlo pod silniční komunikací v délce cca 10 m vlivem vývratu několika vzrostlých stromů do toku řeky Úpy. Kořenový systém stromů s sebou strhl část zemin a poškodil krajnici vozovky i svodidlo. Vývrat nastal pravděpodobně přesycením písčito-jílovitých zemin srážkovou nebo průsakovou vodou a kolapsem smykové pevnosti zemin. Saturace zemin mohla být způsobena také nedostatečným odvodněním silnice na protější zářezové straně silnice.

Celkový pohled na sesuv

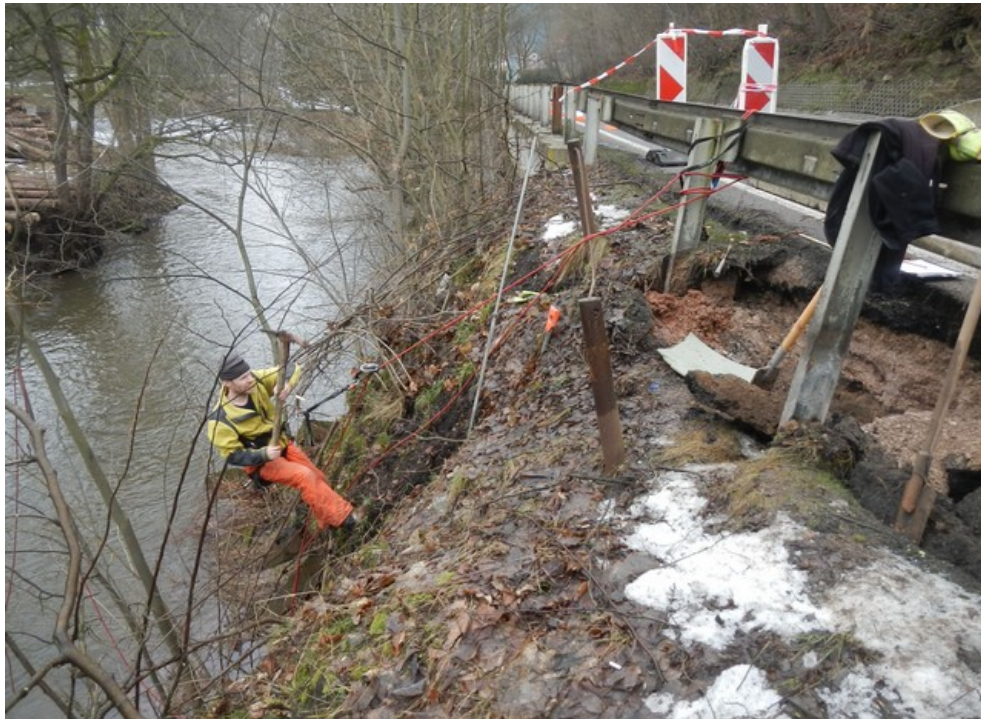
Fotodokumentace sondážních prací

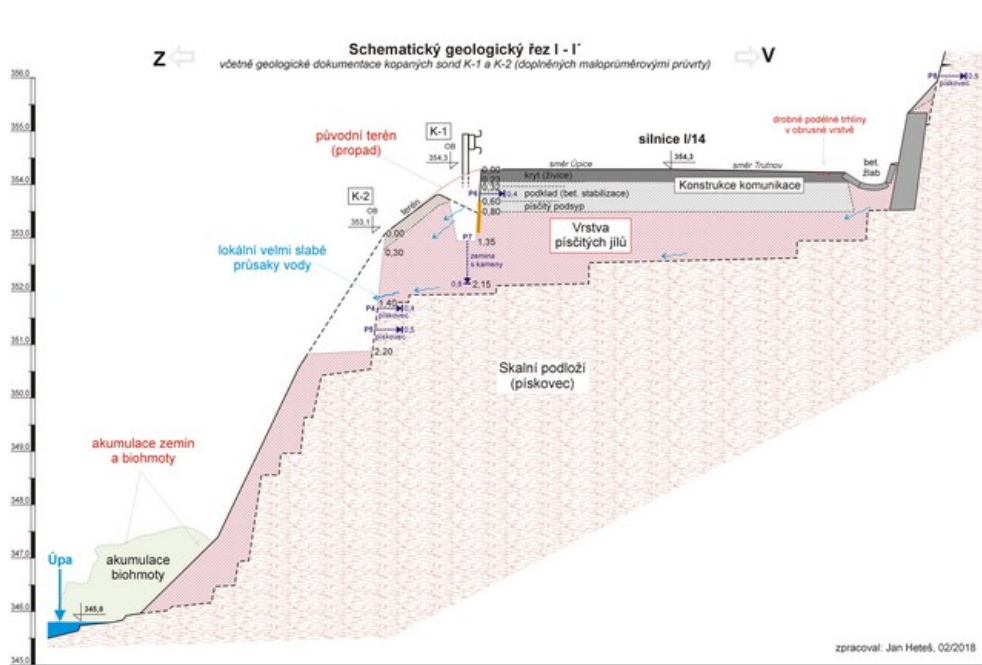
Schematický geologický řez

Provedeným inženýrskogeologickým průzkumem byla zjištěna tloušťka konstrukčních vrstev vozovky a byl zjištěn geotechnický charakter zemin v podloží komunikace. Za geotechnickou příčinu vzniku zemního sesuvu bylo označeno zejména převlhčení vrstvy písčito-jílovitých zemin v podloží vozovky, a to vlivem průsaků tavných vod pod vozovkou v zemním tělese. Parazitní průsaky vody jsou především způsobeny poškozeným odvodněním na přísvahové straně terénního odřezu. V závěru byl doporučen návrh řešení stabilizace.
