## Název akce: Státní silnice I/16 u Sobotky – IG průzkum porušené silnice v násypu

Autor příspěvku: J. Petera, 01/2021

Termín provedení IGP: podzim 2020

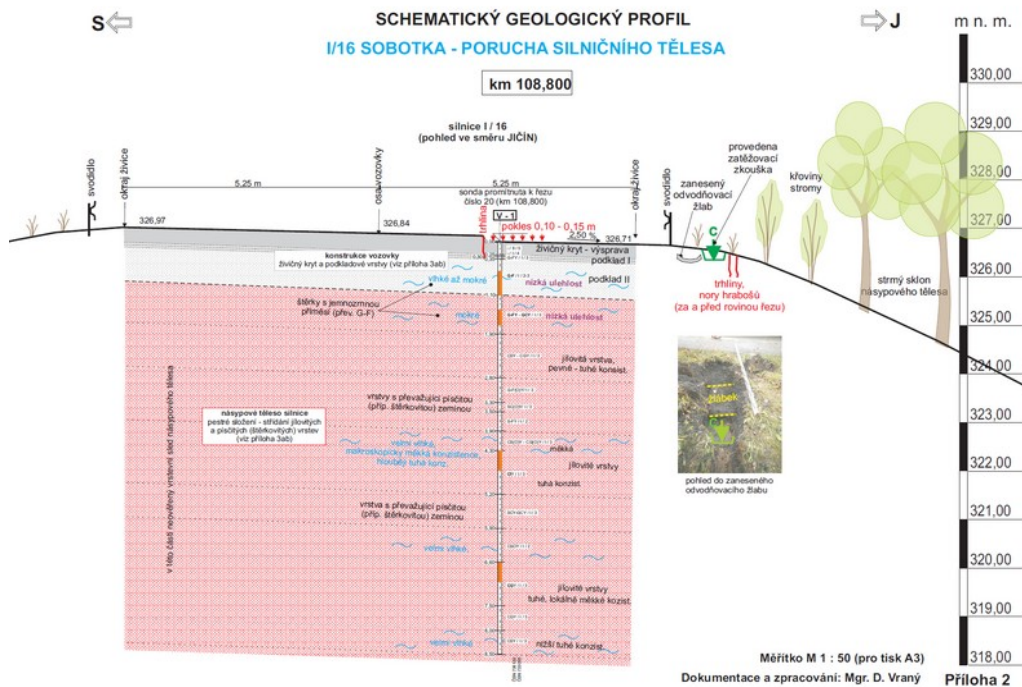
I/16 Sobotka - porucha silnice

Výsledný geologický profil (viz obrázek) vedený příčně přes násyp v místě poruchy silnice objasnil složení podložních vrstev a příčinu poruchy.
