## **Stabilizace skalních svahů podél silnice II/295 v Krkonoších, v úseku mezi Vrchlabím a Špindlerovým Mlýnem.**

Investor: Královéhradecký kraj

Správce stavby: Správa silnic Královéhradeckého kraje

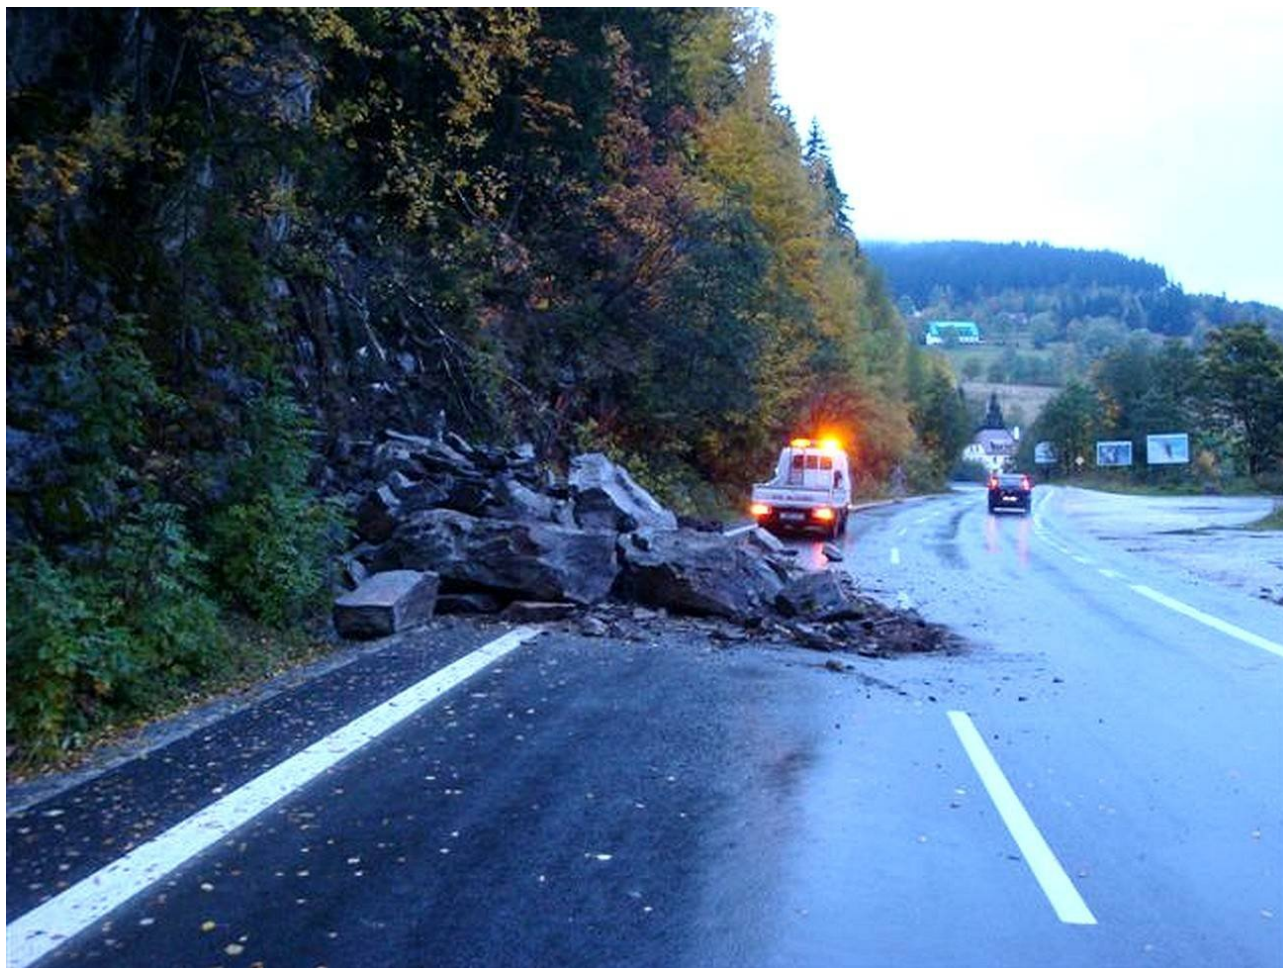
*Špindlerův Mlýn - U přehrady, skalní řízení 02. 10. 2008*

Stabilizace probíhá postupně v etapách od roku 2008, podle finančních možností správce silniční komunikace, kterým je Královéhradecký kraj. Systémový postup byl iniciován po havarijním zřícení masivního skalního bloku u přehrady Labská ve Špindlerově Mlýně v říjnu 2008.

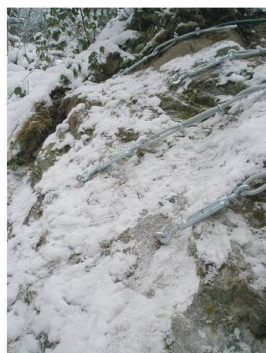
kotvení vlevo

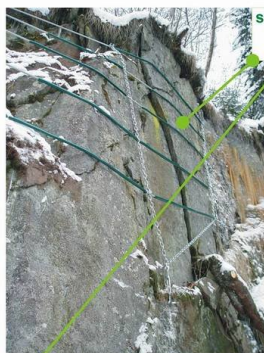
detail trhliny vyplněné ledem

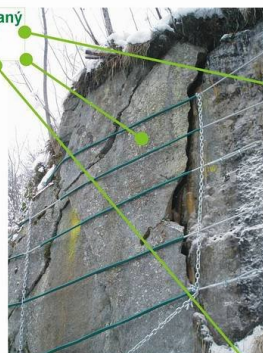
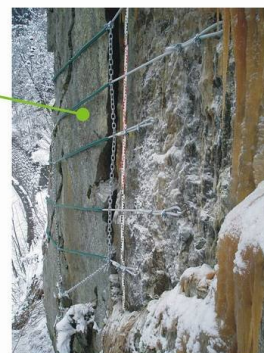
kotvení vpravo

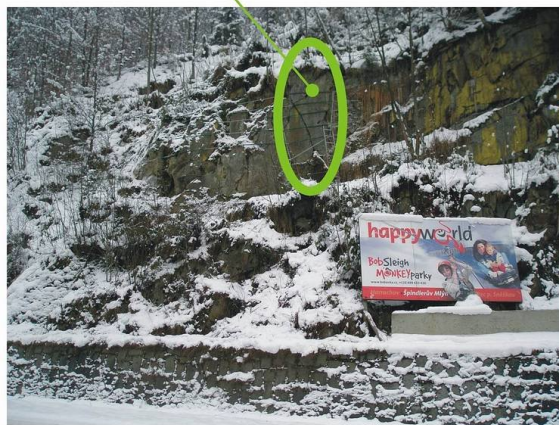
Příloha 4

Fotodokumentace stavu po stabilizaci

*Studené koleno - po stabilizaci skalního bloku 18. 12. 2009*

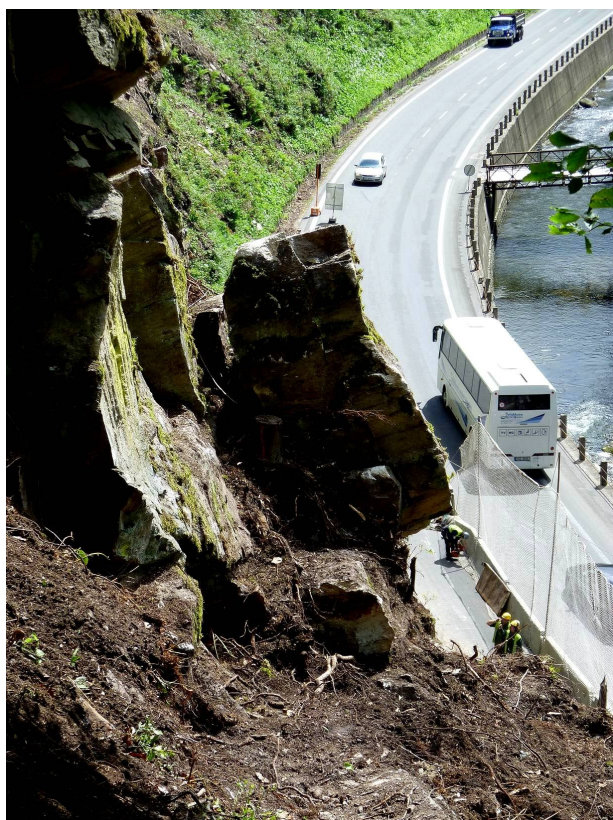
- ❖ *45 m vysoká skalní rozsocha budovaná rulou, s četnými nestabilními visutými skalními bloky v jižní stěně.*

*Nad hájenkou – visuté skalní bloky nad komunikací, a velká skalní rozsocha shora 45 m  
21. 06. 2010*

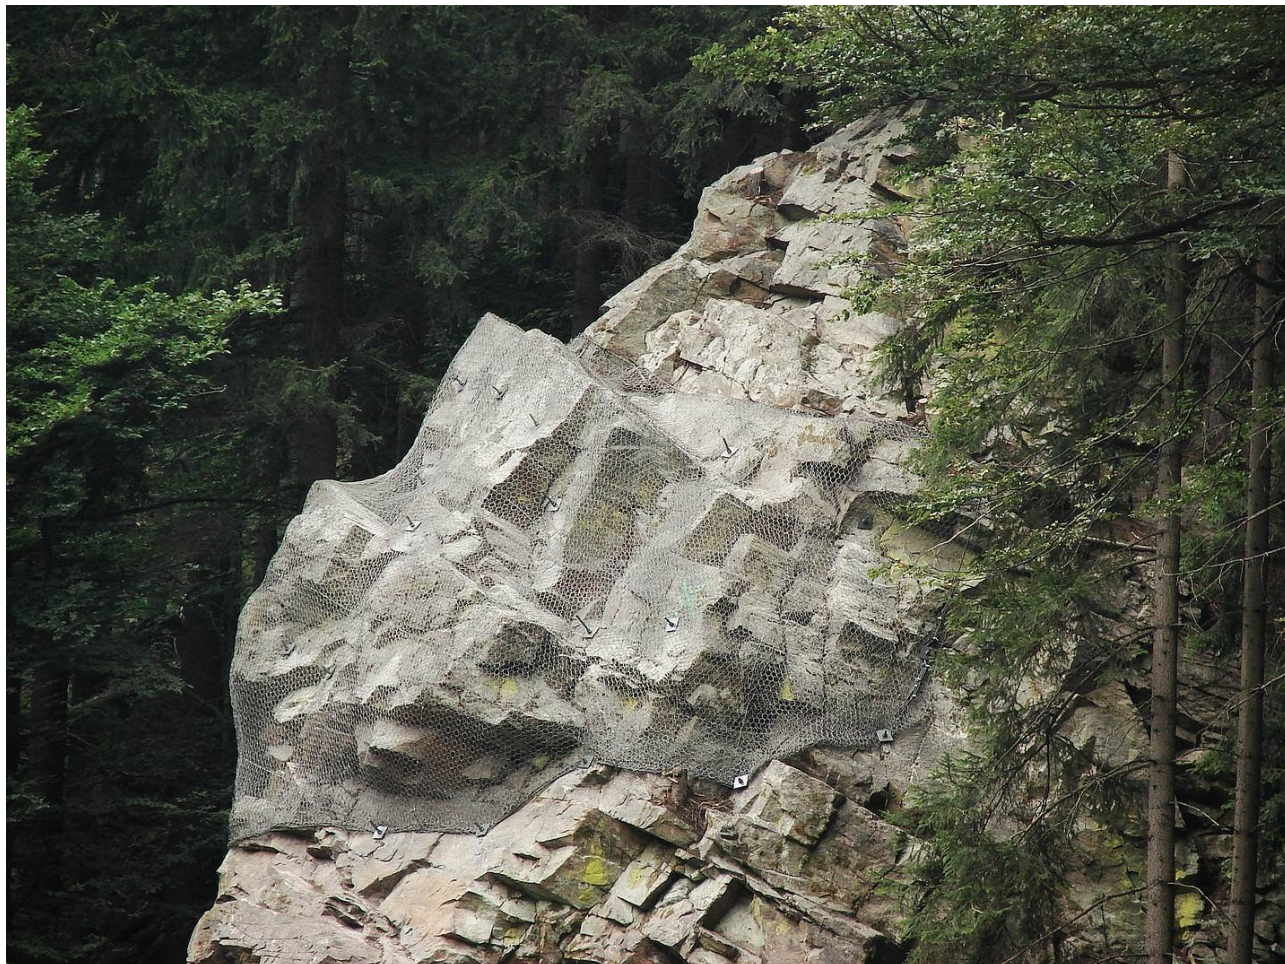
*Nad hájenkou - záchytná síť na vrchu velké rozsochy 21. 07. 2010*

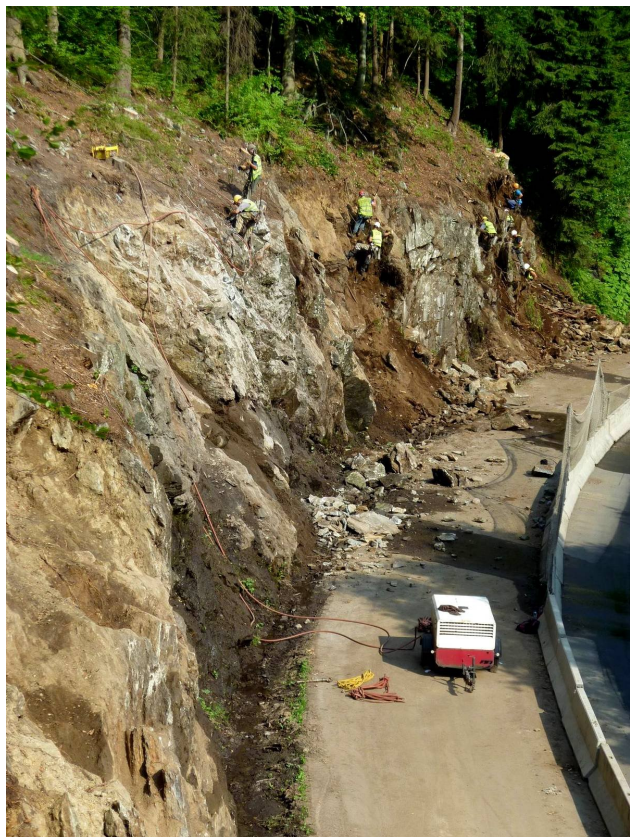
- ❖ Vertikální vrstvení fylitů tvořící deskovité kulisy.
- ❖ Vertikální zlomová porucha se silným pramenným vývěrem projevujícím se v zimě „ledovými varhanami“.

*Nad Michlákem - odlomy nestabilních skalních částí  
a bourací práce ve skalním svahu 13. 07. 2010*

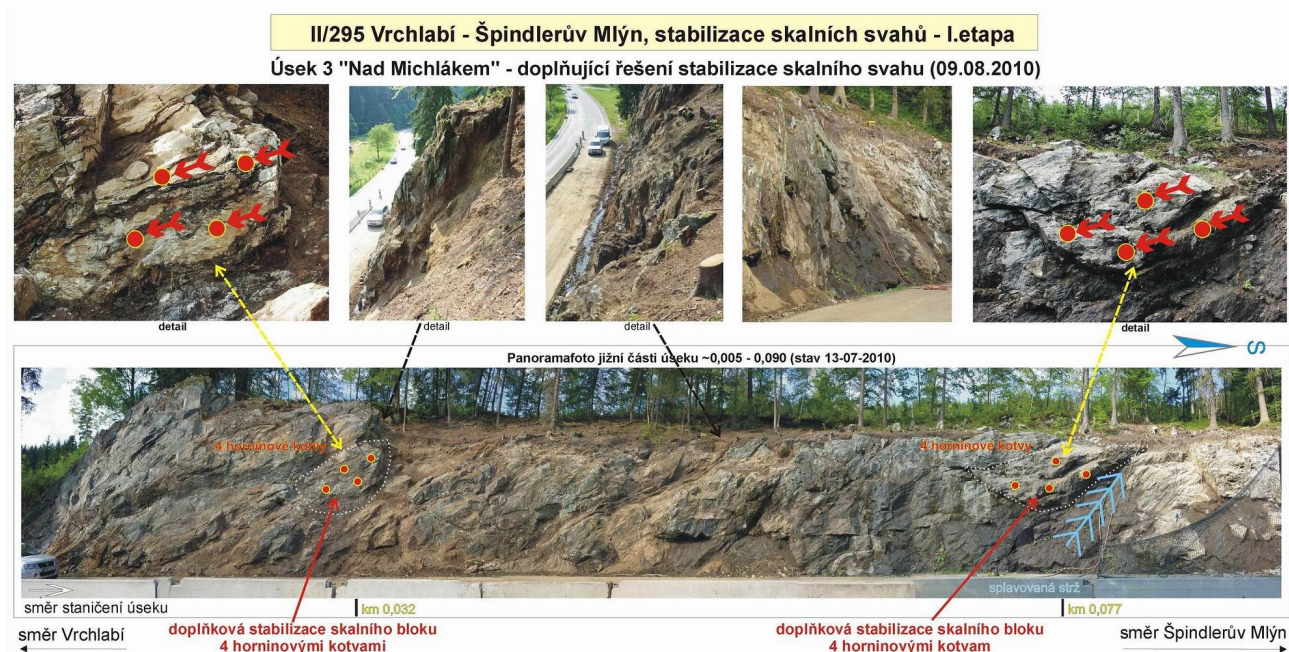
*Nad Michlákem - panorama + doplňkové kotvy 09. 08. 2010*

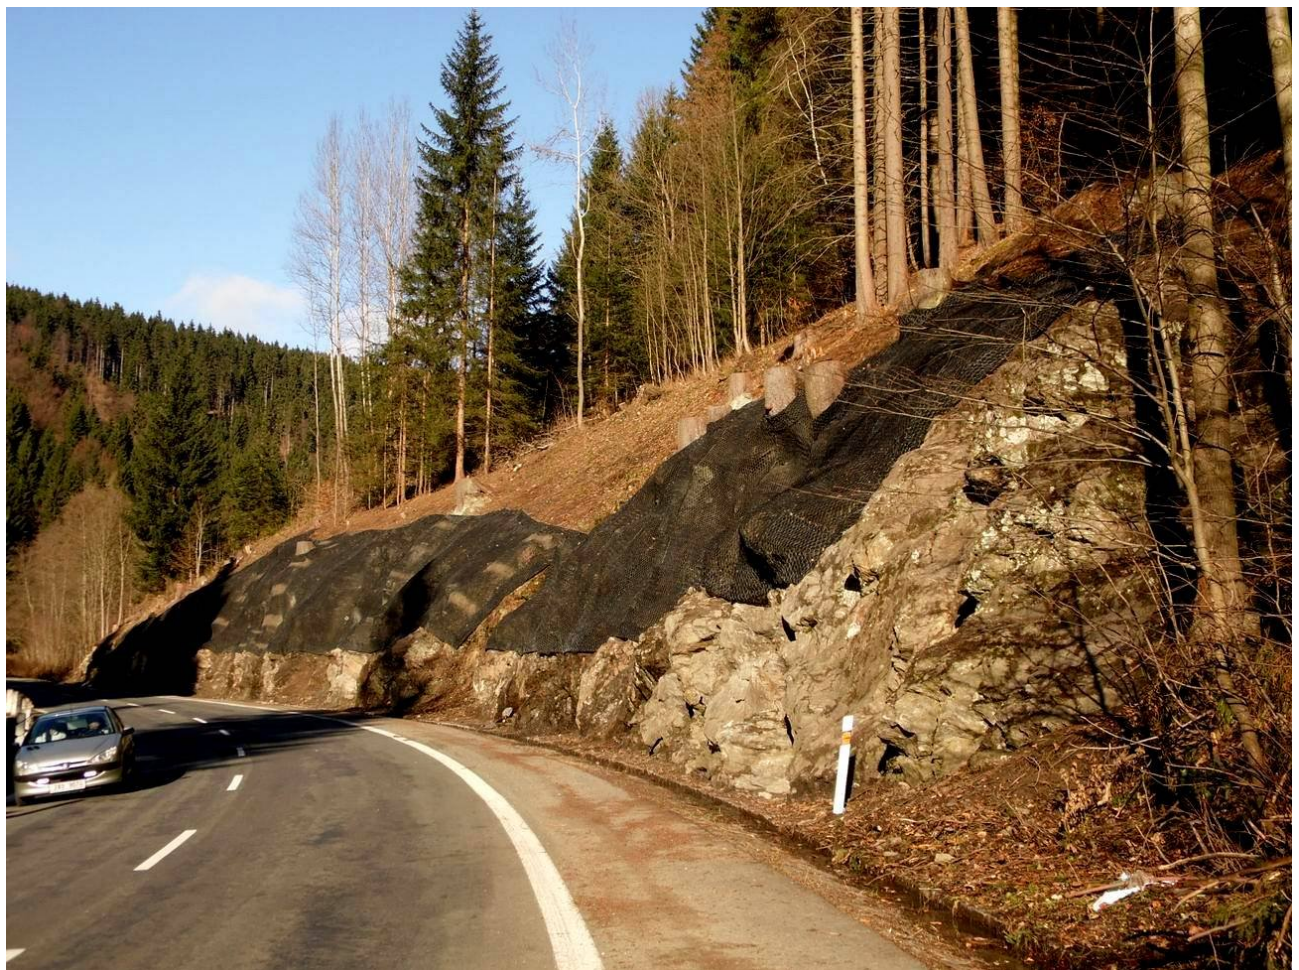
- ❖ Velmi intenzivní zvrásnění fylitů vytvářející zprohýbaný reliéf svahu.

*U Čisté Vody - finální podoba skalního svahu stabilizovaného záchytnými sítěmi  
11. 11. 2013*

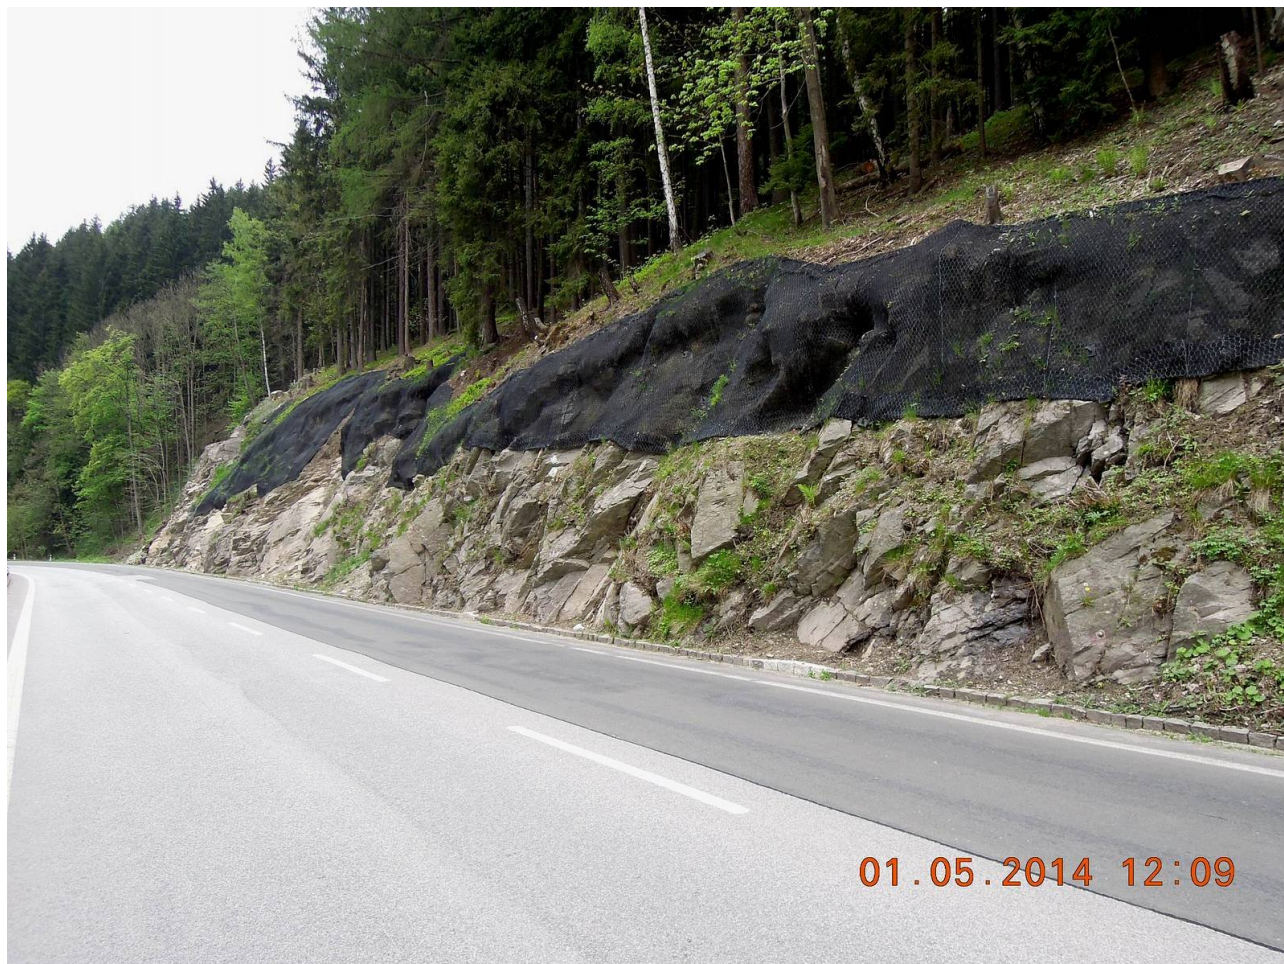
*Herlíkovice po zimě*

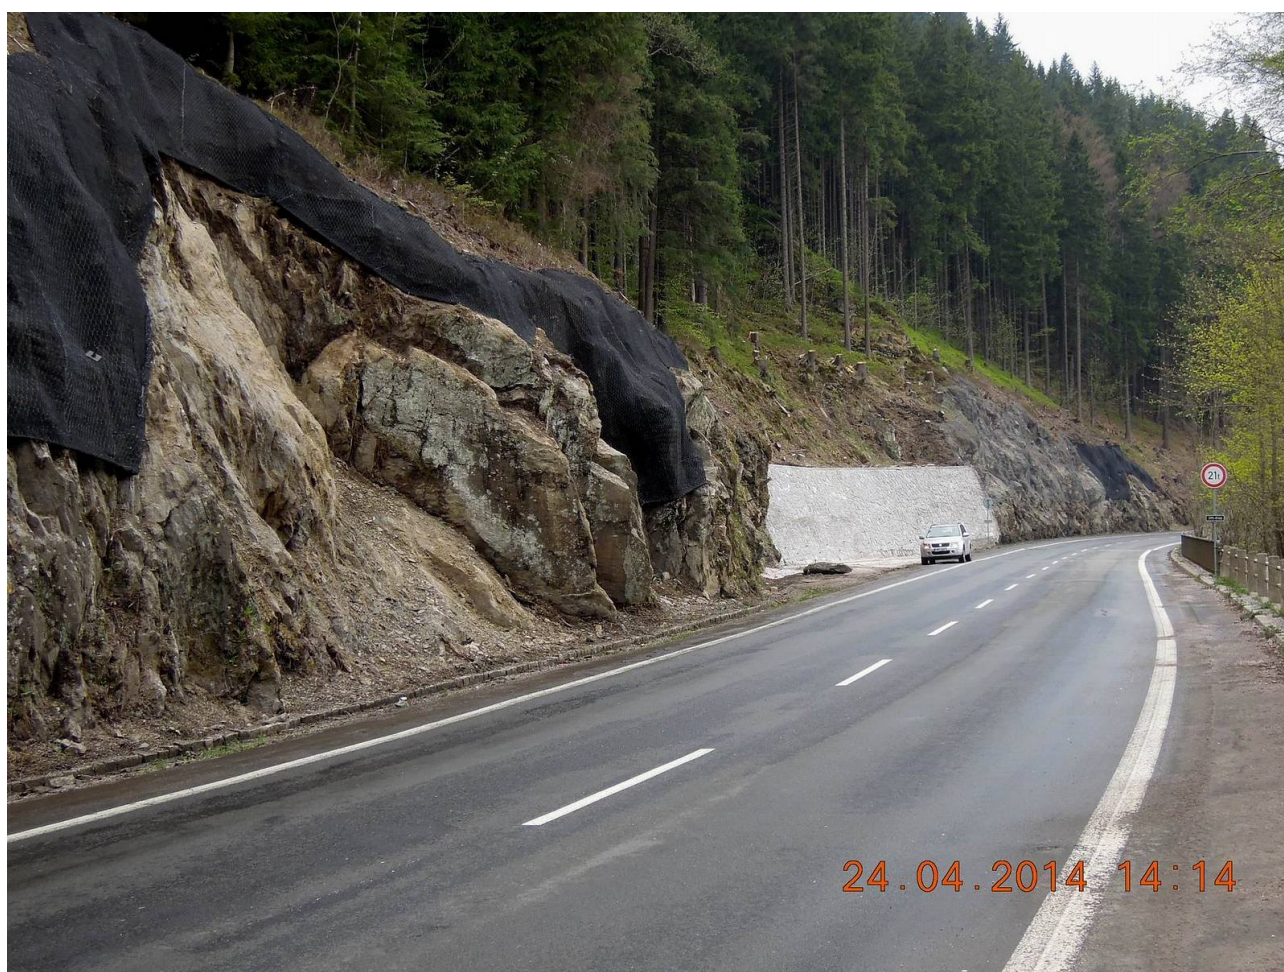
*Velká strž po zimě*
